RESTAURATION DE LA TOITURE DU MUSÉE DES BEAUX-ARTS DE REIMS, Rue Chanzy

MAÎTRE D'OUVRAGE : VILLE DE REIMS PHASE : DIA/APS **03**

VUE D'ENSEMBLE ETAT ACTUEL/ DIAGNOSTIC

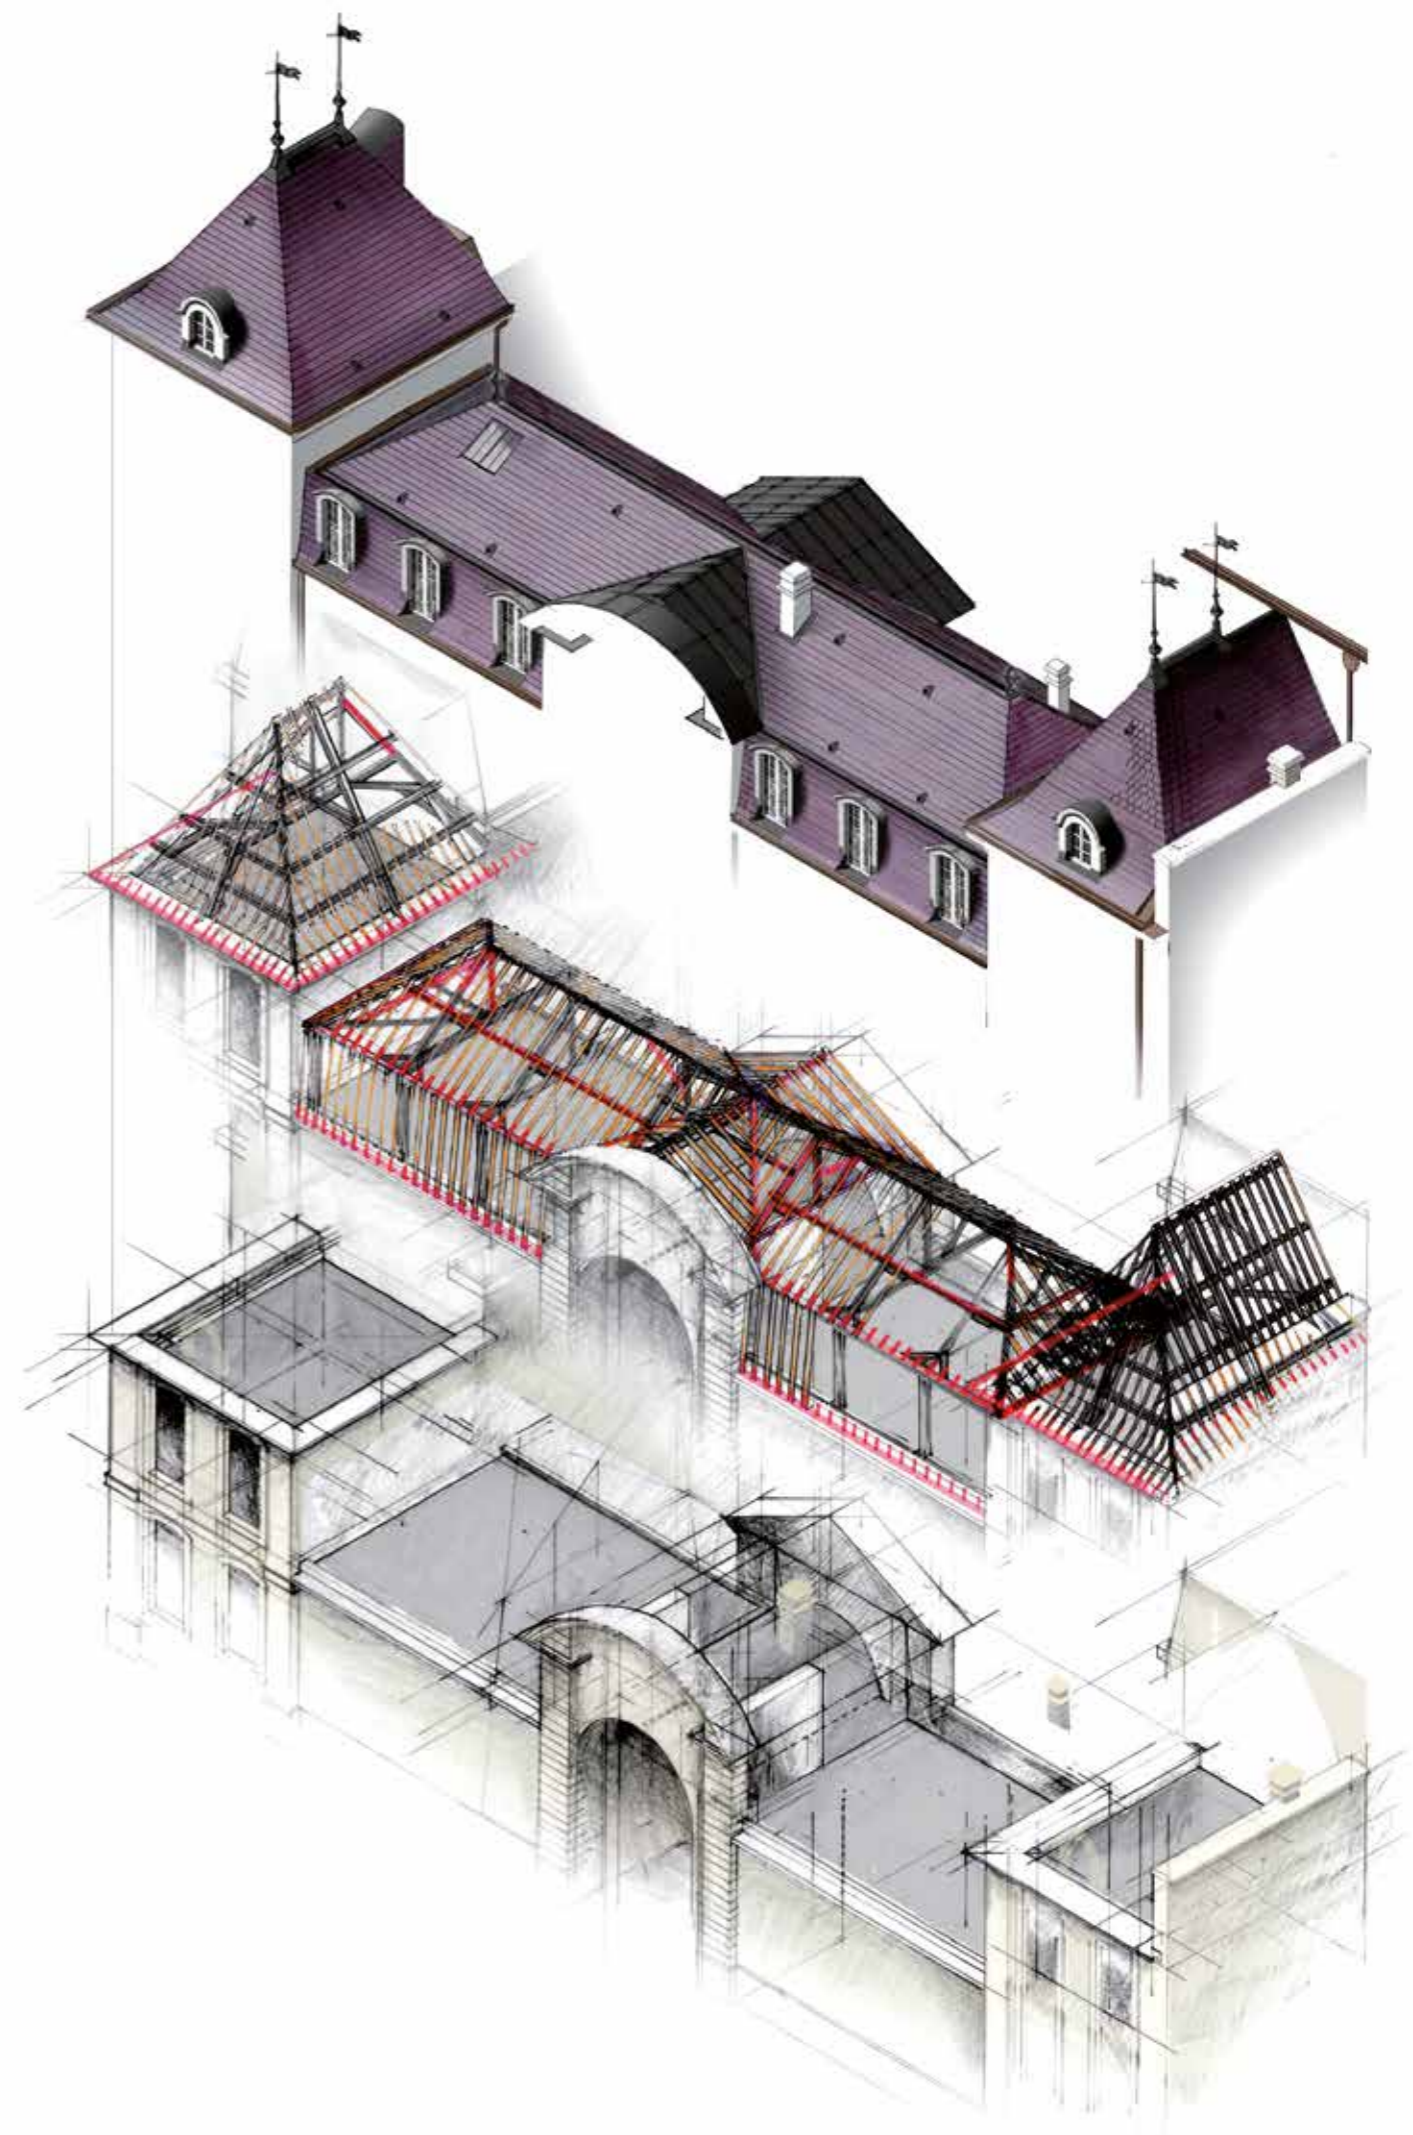
**Paratonnerres.** Favoriser de sa suppression à confirmer.

**Epis de faitage** zinc non conservés

**Crochets** non conservés

**Arêtiers** zinc ou plomb? qui abâtissent la silhouette des pavillons. Non conservés

**Coudes de DEP** zinc entraînant la lecture des corniches

**Façades latérales intérieures des pavillons** encastrées

**Cheneaux encastrés du corps central contre les pavillons** zinc sans discordance particulière. Leur évacuation est traitée par un luyau ventilé contre les bruits

**Membrons** zinc de catalogue avec membranes supportées au dessous. Ensemble métallique très important

**Lucarnes du corps central en brisis.** Habillage plomb approximatif. **Charpente au revers des lucarnes.** On considère qu'elles sont toutes HS. Les façades bois des lucarnes en brisis sont restaurées. Les profilés moulurés et centrés sont à remplacer

**Entablement des avant-corps** en plomb sans dilatation.

**Façades latérales des avant-corps.** 2 descentes métalliques supprimées car plus de références au dessus du membron.

**Coyaux et égouts corps central** singuliers

**Boîtes à eaux** de catalogue non intégrées

**Cheneau pignon Est** de l'aile Sud en zinc dont le remplacement contribue à la ségrégation des enduits

**Verrière** en saillie non intégrée

**Couvertures à deux pans** des avant-corps en plomb HS, rustine

**Terrasson du corps central** en ardoises voisines aux clous sur ardoises non peintes HS

**Faitage du corps principal** zinc ou plomb?

**Cheminée moderne** architecturale à supprimer si possible

**DEP** anciens à supprimer si possible

**Couverture ardoises violines** aux clous sur ardoises non peintes des pavillons HS

**Faitage du pavillon Nord** basé sur la coupe de l'aile Nord depuis la reconstruction

**Pignon enduit aile Nord** encastré

**DEP** de la coupe de l'aile Nord se reportant dans le cheneau

**Cheminées briques** encastrées, à conserver et restaurer

**Lucarnes et menuiseries des pavillons.** Façades pierre très encastrées, couronnement zinc

**Cheneau du pavillon Nord** non visité

**Mur d'acrotère pavillon Nord** couvert en tuiles marseillaises

**Coyaux et égouts des pavillons.** Remoies en zinc et sous gouttes approximatifs

**Corniches pierre des pavillons et du CP** encastrées. Voir quelques détails repris sur les plans

**DEP Nord** zinc
