RESTAURATION DE LA TOITURE DU MUSÉE DES BEAUX-ARTS DE REIMS, Rue Chanzy

MAÎTRE D'OUVRAGE : VILLE DE REIMS PHASE : DIA/APS **03**

VUE D'ENSEMBLE ETAT ACTUEL/ DIAGNOSTIC

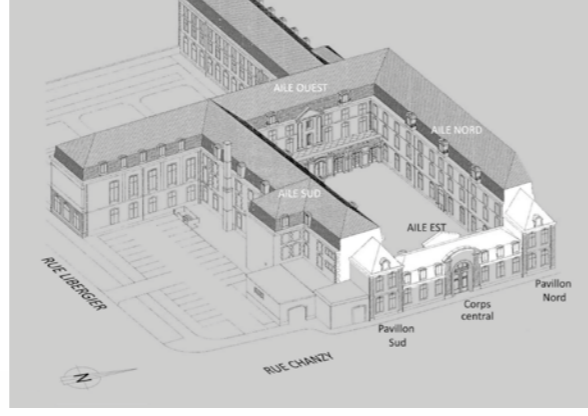
**Paratonnerres.** Favoriser de sa suppression à confirmer.

**Epis de faitage** zinc non conservés

**Crochets** non conservés

**Arêtiers** zinc ou plomb? qui abâtissent la silhouette des pavillons. Non conservés

**Coudes de DEP** zinc entraînant la lecture des corniches

**Façades latérales intérieures des pavillons** encastrées

**Cheneaux encastrés du corps central contre les pavillons** zinc sans discordance particulière. Leur évacuation est traitée par un luyau ventilé contre les bruits

**Membrons** zinc de catalogue avec membranes supportées au dessous. Ensemble métallique très important

**Lucarnes du corps central en brisis.** Habillage plomb approximatif. **Charpente au revers des lucarnes.** On considère qu'elles sont toutes HS. Les façades bois des lucarnes en brisis sont restaurées. Les profilés moulurés et centrés sont à remplacer

**Entablement des avant-corps** en plomb sans dilatation.

**Façades latérales des avant-corps.** 2 descentes métalliques supprimées car plus de références au dessus du membron.

**Coyaux et égouts corps central** singuliers

**Boîtes à eaux** de catalogue non intégrées

**Cheneau pignon Est** de l'aile Sud en zinc dont le remplacement contribue à la ségrégation des enduits

**Verrière** en saillie non intégrée

**Couvertures à deux pans** des avant-corps en plomb HS, rustine

**Terrasson du corps central** en ardoises voisines aux clous sur ardoises non peintes HS

**Faitage du corps principal** zinc ou plomb?
